# Scalewatcher®

周波数変調電磁場水処理装置  
重工業用モデル

# 世界の水処理装置スケールウォッチャー

## 薬品処理に替わる信号処理技術

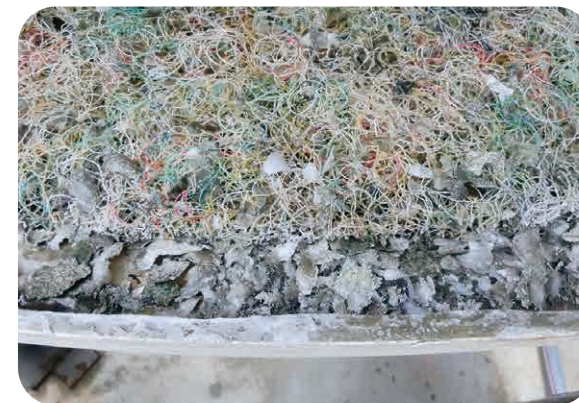
充填材から剥離したスケール片がマットに落ちた

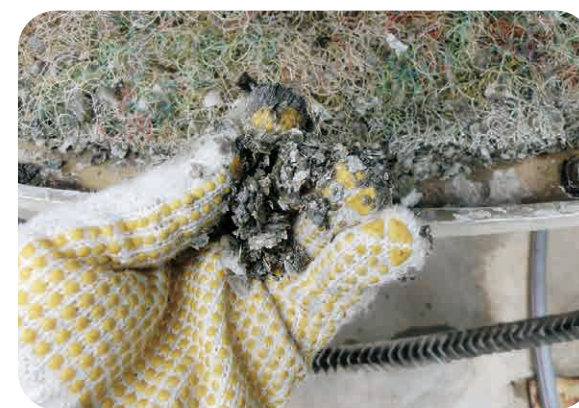
軟化剥離したスケールの確認

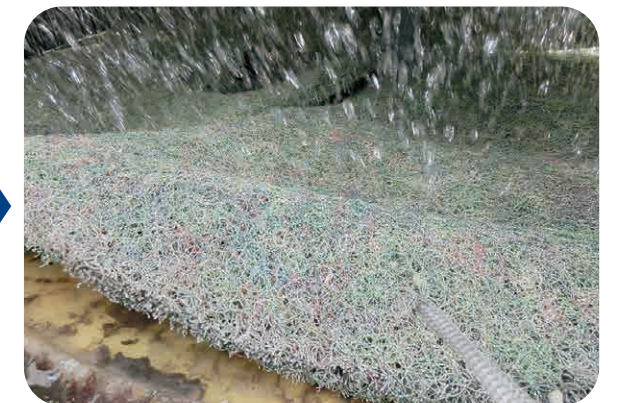
マットの汚れがきれいになり水ヌケが良くなった

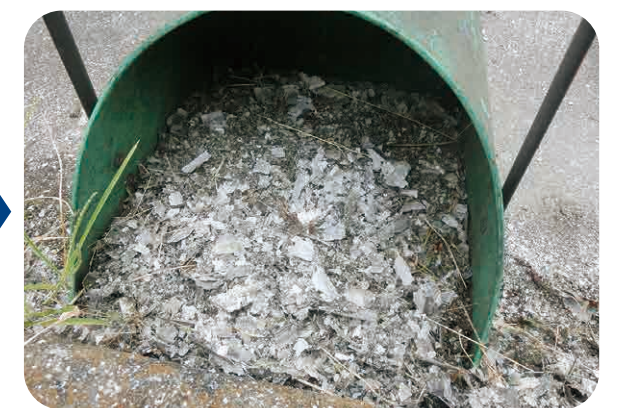
マットやCT底部より回収したスケール片

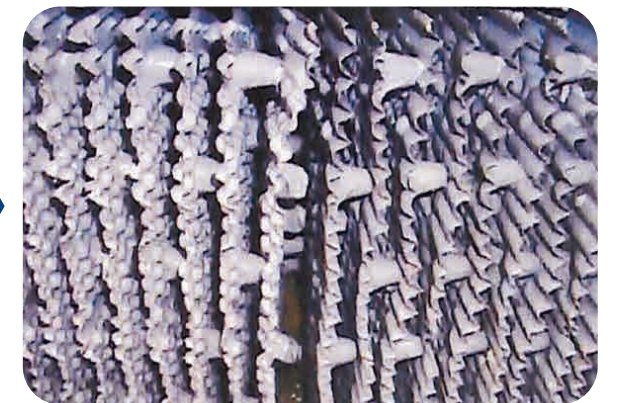
充填材がきれいになり流れが見える様になった

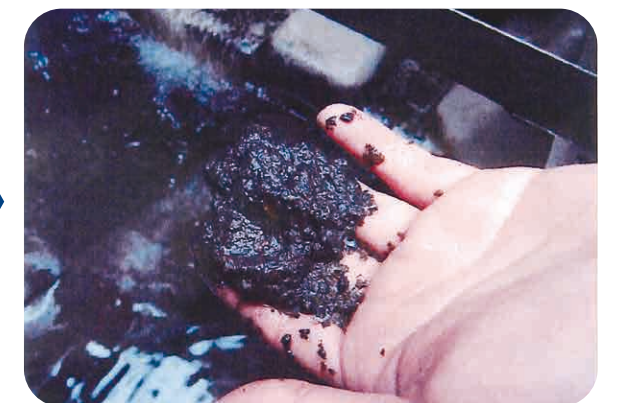
CT底部に軟化剥離物が多量に排出された

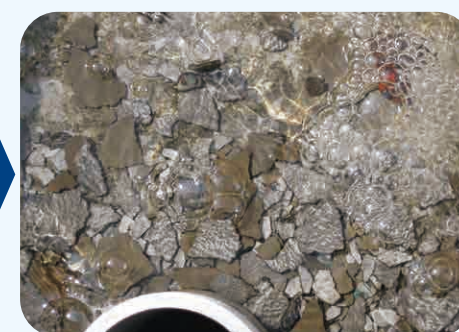
ヘラ状になって剥離した沢山のスケールがCT上部受皿に排出された  
配管内や装置内に固着していたスケールがCTへの戻り水により流れ出てきたもの

剥離物の茶色部分は配管に付着した面で白色は水側

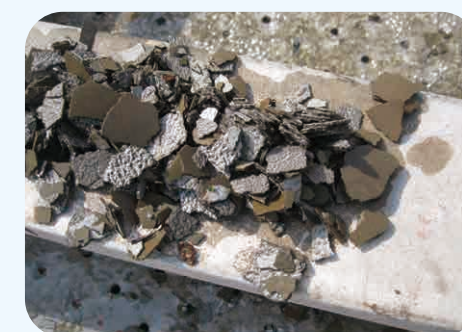
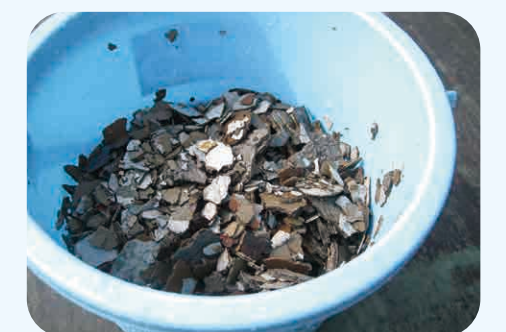
回収された剥離物

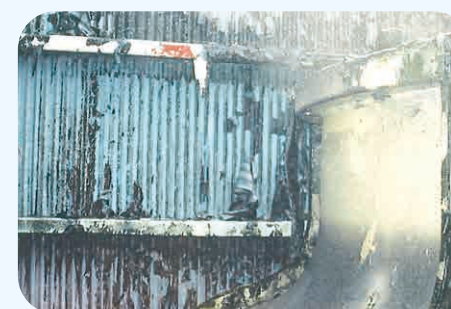
外壁から通路に剥がれ落ちたスケール

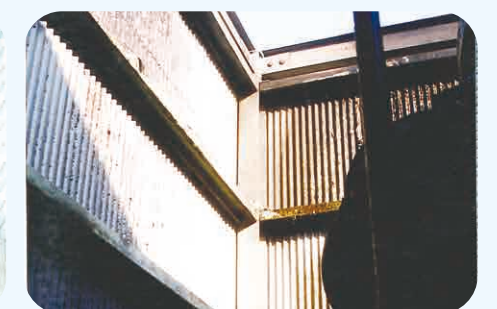
きれいになった外壁

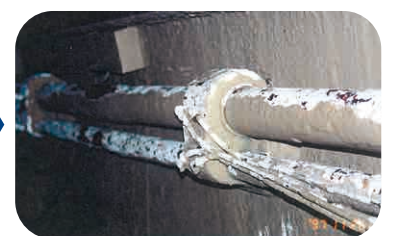
白く硬いスケールが付着している

スケールの軟化・剥離が始まった様子

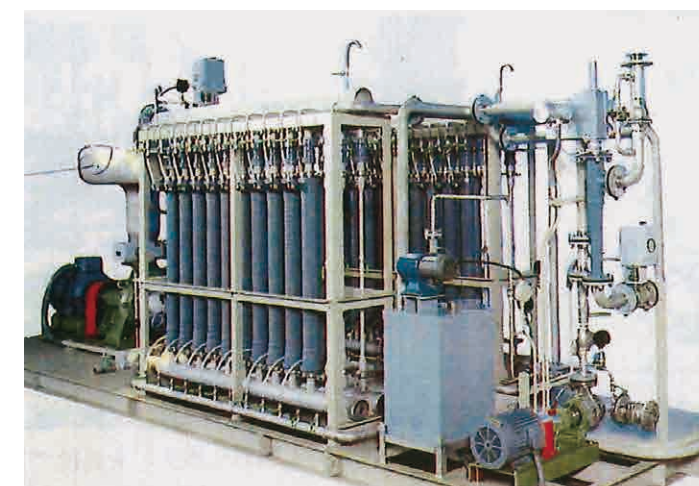
UF膜の延命を目的にSWを導入  
シリカスケールの軟化により膜処理効果が  
約1.8倍アップされた

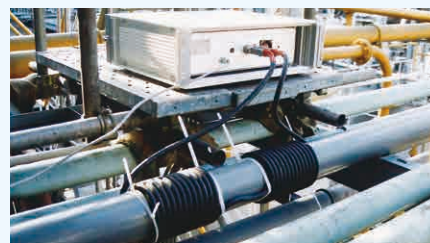
配管にコイルを設置

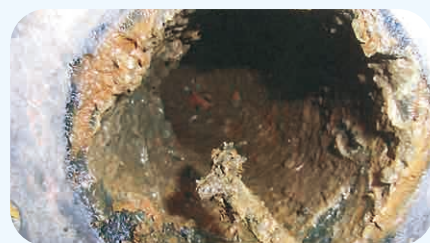
流量低下(35~45%ダウン)の為  
年2~3回のピグ洗浄で対応し  
ていたがSW導入効果で安定流  
量の確保と腐食の進行を抑える  
黒錆化で配管延命を実現

設置後4ヶ月経過

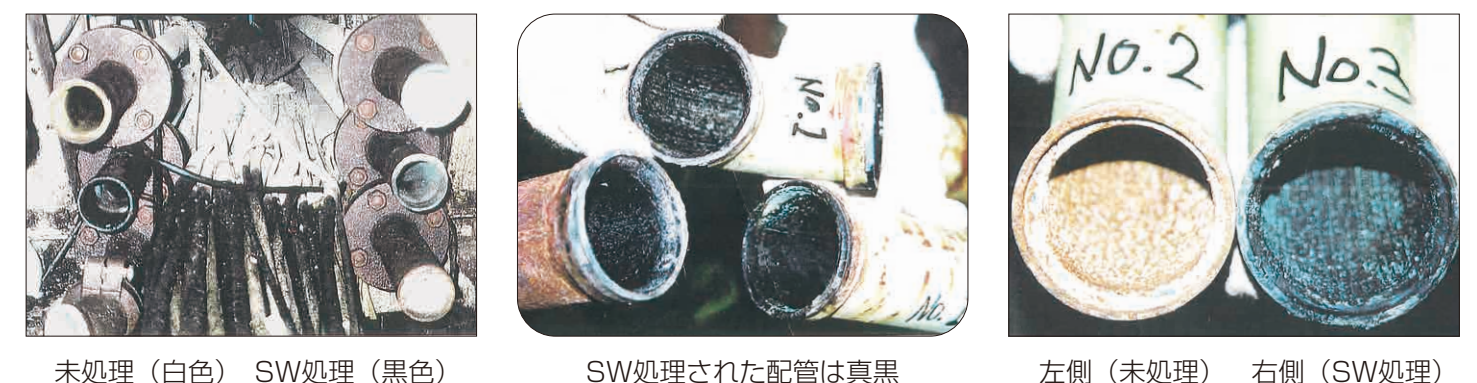
### シールド裏込め注入配管の比較

未処理 (白色) SW処理 (黒色)

SW処理された配管は真黒

左側 (未処理) 右側 (SW処理)

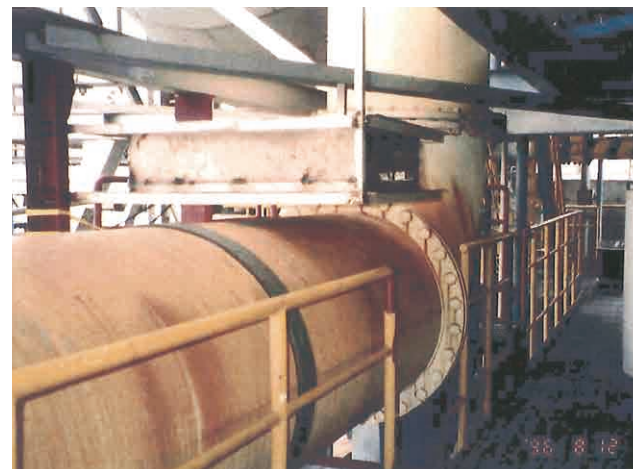
1号排煙脱硫塔 石灰スラリー 8000cm<sup>3</sup>/hに於ける設置効果

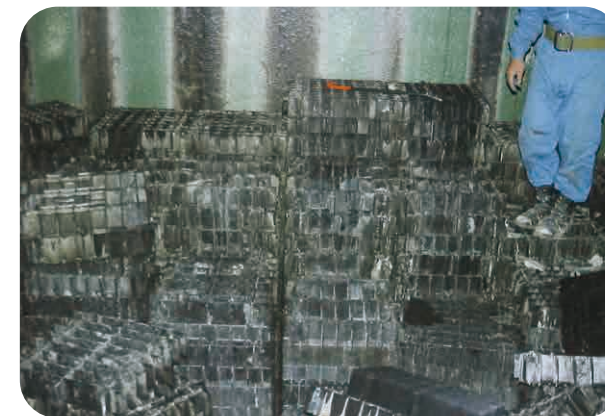
正常運転中NOX SOX防止用グリット (1F+2F合計8,000枚)  
SW稼働1年後交換したグリットは数10枚のみで 交換費用の大幅軽減  
吸収塔内の一部にスケール付着もあったがジェット洗浄のみで簡単に剥離できた

吸収塔内のグリット

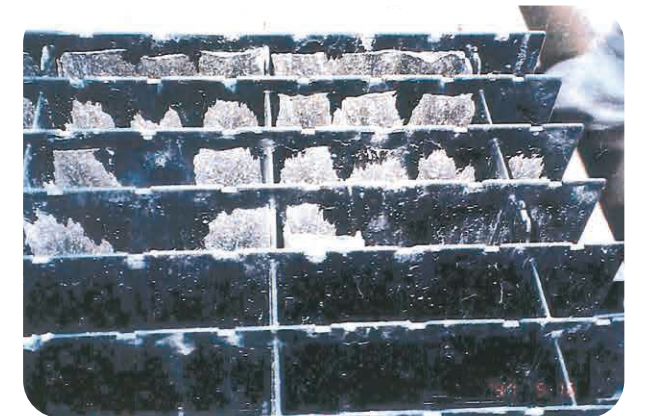
数10枚のグリット交換のみ

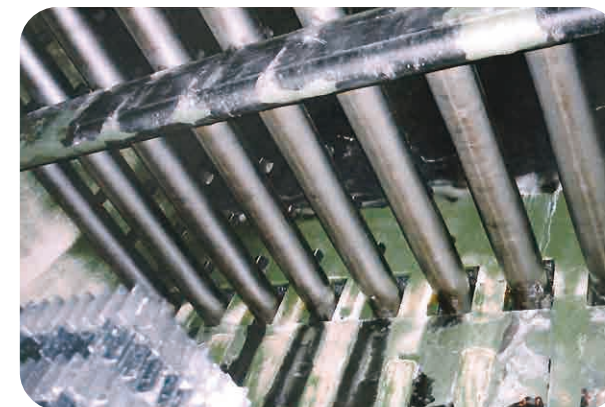
天井や配管もスケール付着無し

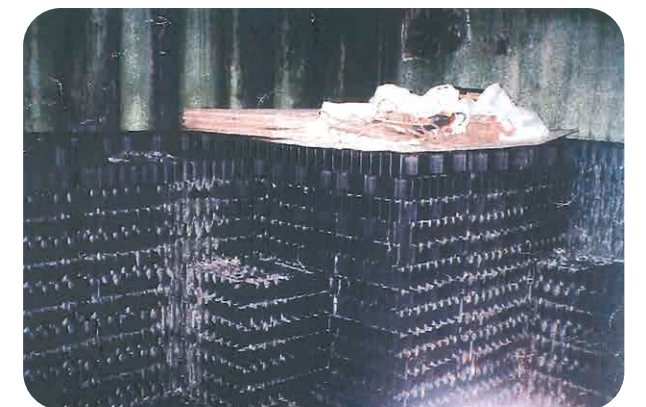
全体がきれいだったグリット

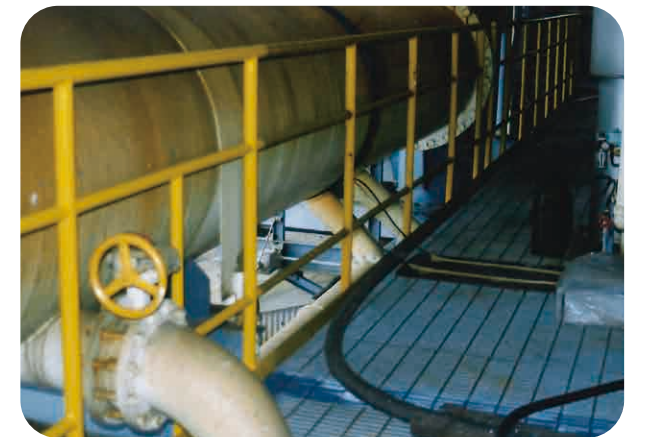
SW設置配管
